A RESTAURAÇÃO DA FACULDADE DE MEDICINA DA BAHIA – EXEMPLO DE PARCERIA INTERNA NA UFBA

THE RESTORATION OF THE FACULTY OF MEDICINE OF BAHIA - AN EXAMPLE OF INTERNAL PARTNERSHIP AT UFBA

Luiz Dourado¹, Sílvia d’Affonsêca & Antonio Carlos Barbosa

Escola Oficina de Salvador (EOS) da Faculdade de Arquitetura da Universidade Federal da Bahia (UFBA)

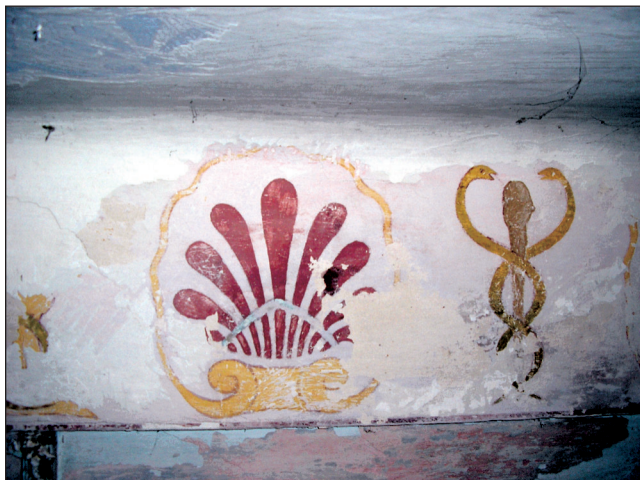
A pintura interna era dividida em dois setores, separados por faixa estreita, umas vezes decorada, outras lisa. Infelizmente esta pintura não resistiu aos cem anos do prédio e foi coberta e recoberta por diversas camadas de pinturas ou por azulejos, inseridos durante as reformas levadas a efeito, ao longo dos anos. Na faixa que divide os dois setores e na parte superior das paredes, assim como em alguns tetos, foi possível encontrar remanescentes destas pinturas decorativas. Na Biblioteca foram encontrados com maior frequência, vestígios desta pintura mural.

Figura 4. Remanescentes da pintura decorativa encontrada no roda-foro da circulação da biblioteca.

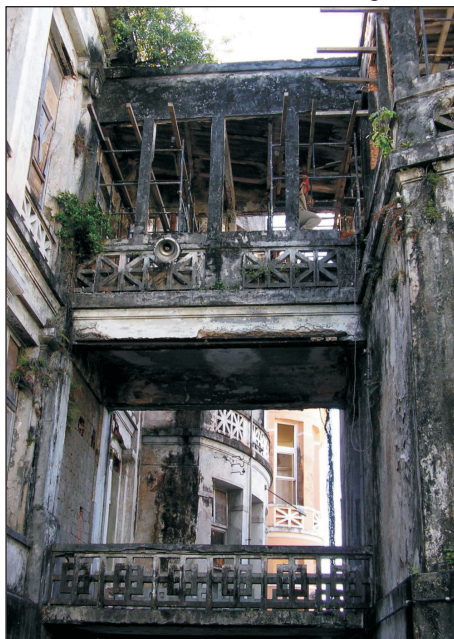
Outro fator de degradação foi a presença de vegetação que se desenvolveu nas calhas, sob o reboco das paredes, nos rebaixos das tubulações, e até mesmo nos pisos. Durante a restauração, foi encontrada em uma das calhas da Biblioteca uma aroeira cujo tronco já atingia 20 cm de diâmetro e se estendia por cerca de 1,5m na calha. Nos condutores, foram encontradas raízes que se desenvolviam desde a cobertura até o nível do solo.

Figura 5. Vista externa da ligação entre a Biblioteca e o morgue, onde se observa a vegetação que se desenvolveu na cobertura, enraizando-se nas alvenarias e nos pisos.

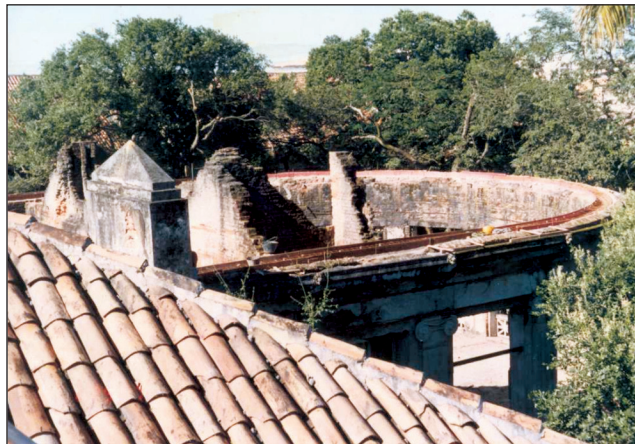
No Anfiteatro, a degradação foi muito mais violenta chegando ao estado de ruína. Primeiramente, sofreu uma descharacterização com uma intervenção efetivada, na década

Figura 6. Rotunda do Anfiteatro Professor Alfredo Thomé de Britto após o desabamento da cobertura.

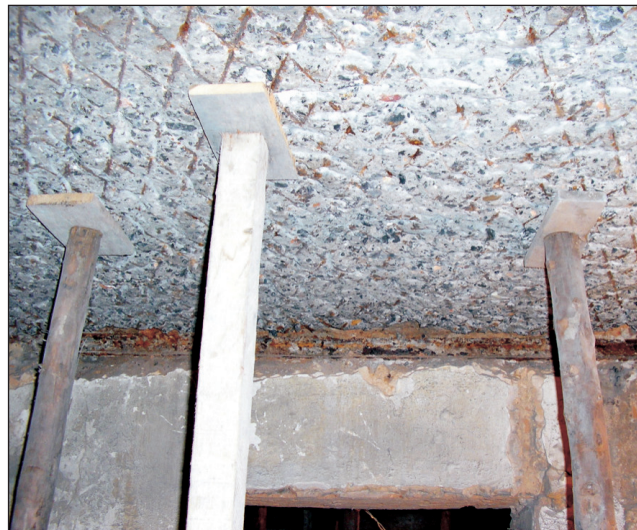
Seja qual for a consideração mais acertada, na verdade o que se tem de concreto é que as lajes resistiram muito bem a todos estes anos e se não fosse a presença da umidade, as telas possivelmente não estariam oxidadas e o reboco apresentando fissuras. Não se exclui, no entanto, a necessidade de reforço, uma vez que segundo as normas de segurança atuais, estas lajes não seriam aceitáveis para o uso proposto, no momento atual, cem anos depois.

Figura 7. Laje em tratamento: remoção do concreto superficial, mostrando os vestígios da tela *deployé*.

Por terem piso original e em bom estado de conservação, os trabalhos de recuperação foram feitos pela face inferior das lajes. Assim, removeu-se todo o reboco até atingir a armadura, ou seja, a tela *deployé*. Nos trechos em que a tela ainda conservava, pelo menos, 50% da sua secção original, ela foi mantida. Quando o percentual de perda foi maior do que 50%, a tela foi removida. Salienta-se que, em alguns trechos, a degradação atingia tal grau, que praticamente inexistia a tela, restando apenas as marcas da oxidação.

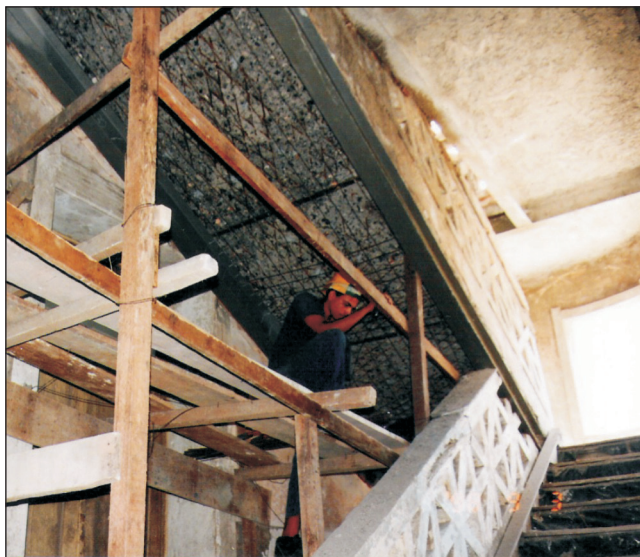
Figura 8. Aplicação da armadura de base na laje da escada da Biblioteca, antes do lançamento do concreto projetado.

As telas remanescentes e todas as lajes, mesmo as que tiveram as telas removidas, passaram por um processo de jateamento com escoria beneficiada, com objetivo de remover a ferrugem⁸. As telas, receberam ainda como tratamento uma pintura a base de primer rico em zinco. Após tratamento da tela e assentamento da nova armadura, as lajes receberam concreto projetado aditivado com microssilica (fck de 130kgf/cm²).

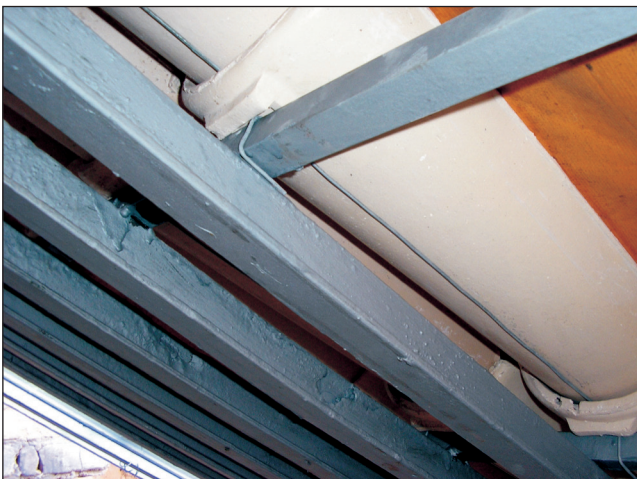
Na concepção original da cobertura, as telhas eram assentadas sobre caibros. Este sistema foi modificado, com acréscimo de perfis “L”, como ripamento. Esta decisão foi adotada em função de dois problemas:

1. a inclinação acentuada da cobertura, que facilitava o escorregamento das telhas;
2. a inexistência no mercado de uma telha com concavidade compatível com o afastamento dos caibros ali assentados.

Figura 12. Detalhe do acréscimo de ripa metálica na estrutura da cobertura e do grampeamento das telhas com arame galvanizado.

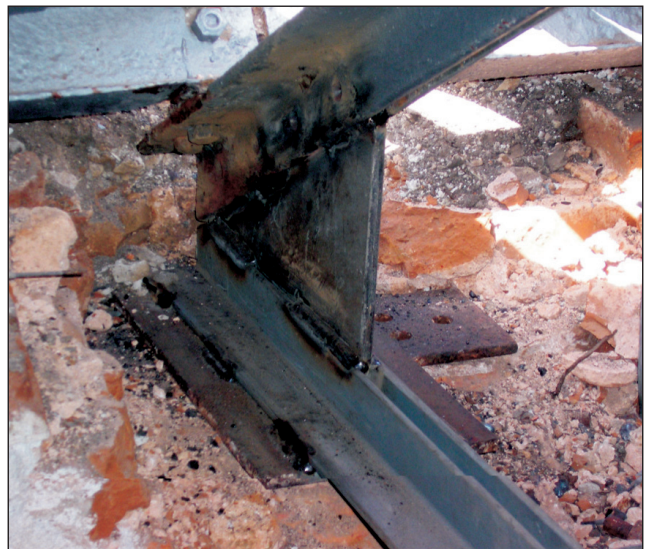
Algumas tesouras apresentavam seus pontos de apoio nas paredes perimetrais bastantes oxidados, devido ao contato permanente com as águas de chuvas, uma vez que as calhas não funcionavam. O mesmo ocorreu com as cabeceiras das terças, que estavam apoiadas nas paredes das empenas. Estes pontos tiveram que ser restaurados, através da substituição de trechos dessas peças e conseqüentemente reforçados nas emendas.

Figura 13. Detalhe do apoio da tesoura sobre parede, após a intervenção e remoção das partes oxidadas.

Toda a estrutura recebeu limpeza mecânica e pintura com tinta epóxi-alumínio, à base de amina. Todas as ligações e conexões foram revisadas.

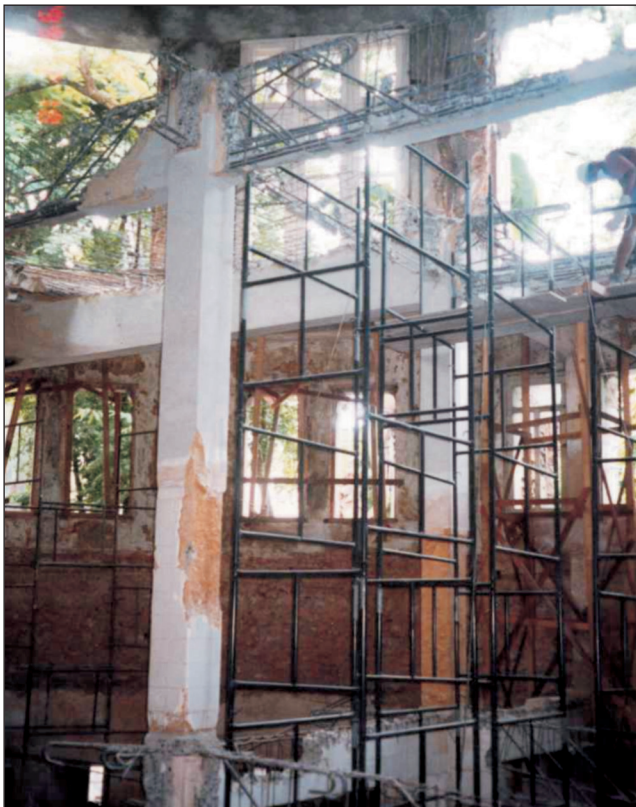
Figura 14. Demolição das lajes e pilares do Anfiteatro Professor Alfredo Thomé de Brito que descaracterizavam o seu espaço interno.

Para corrigir tal descaracterização, as lajes foram demolidas e uma nova laje inclinada de concreto foi construída na área da platéia e no nível da primeira galeria.

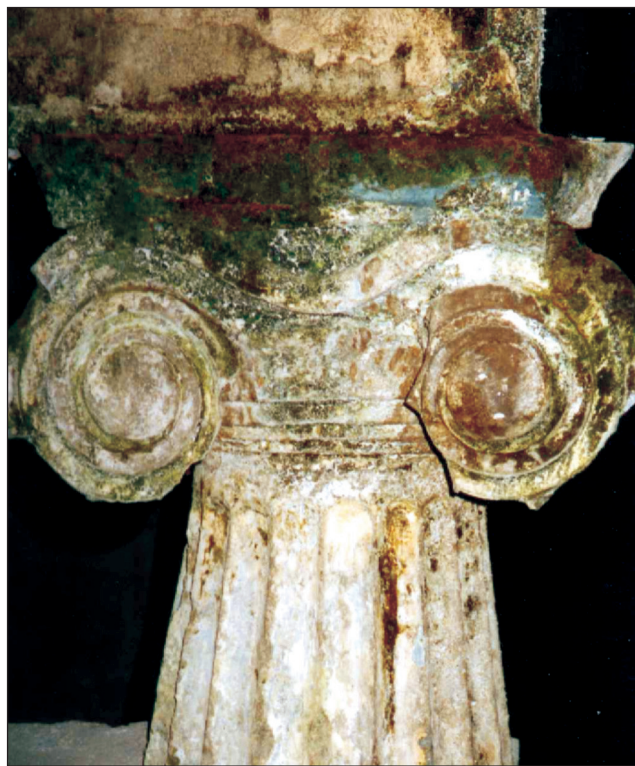
Figura 18. Nível de arruinamento a que chegaram os elementos decorativos do Anfiteatro Professor Alfredo Thomé de Britto.

Para a recomposição dos elementos decorativos, altamente deteriorados, foi inicialmente feita a reintegração das partes faltantes, com gesso, para então serem feitos os moldes, serviço executado pelos aprendizes da Oficina de Estuque da EOS. Depois de feitos os moldes, foram demolidas as partes que não puderam ser recuperadas ou aquelas em que foi necessário dar um tratamento anti corrosivo aos perfis de ferro que os estruturavam, como aconteceu nos pilares que adornam a escada do Anfiteatro.

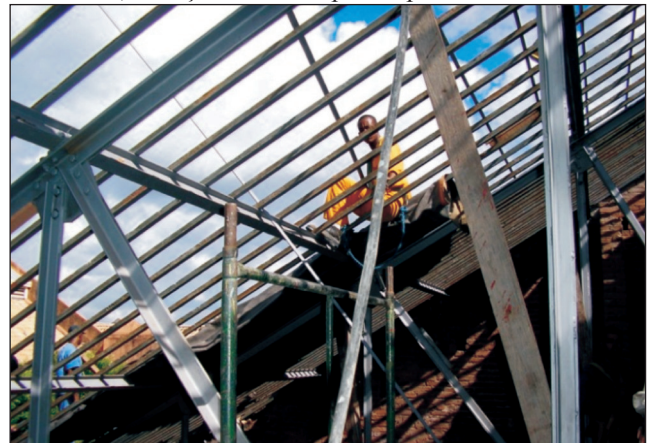
Figura 27. Substituição e reforço das peças das tesouras da Biblioteca, serviço executado por empresa terceirizada.

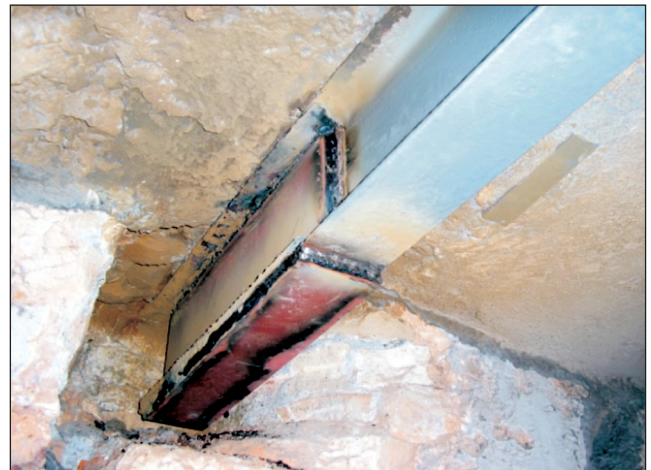
Figura 28. Serviços de reforço das extremidades dos perfis metálicos que sustentam os pisos da biblioteca.

Estes serviços compreenderam a limpeza, jateamento, tratamento, reforço e pintura dos perfis metálicos que sustentam os pisos da biblioteca, além das vergas constituídas de perfis “I” ou “T”. Os apoios dos vigamentos que se apresentavam oxidados tiveram que ser substituídos.

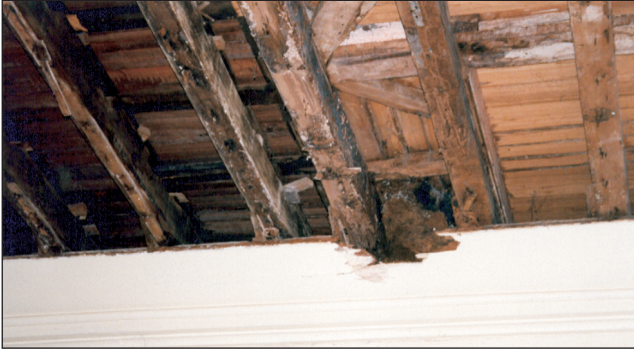
Figura 31. Ala Nobre: serviços de restauração do forro, na área do Museu Afro Brasileiro.

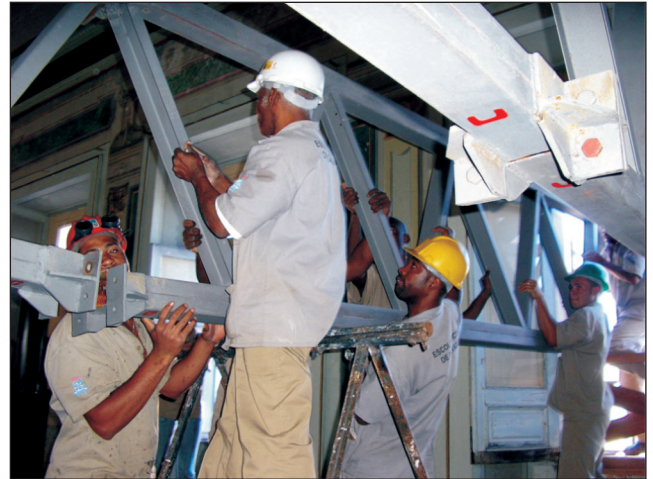
Figura 34. Construção da estrutura metálica para escoramento da cobertura do Salão Nobre, constituída de treliças metálicas apoiadas nos vãos das janelas.

- ✓ Escoramento da estrutura da cobertura do Salão Nobre e construção de uma plataforma de serviço para apoio dos serviços posteriormente realizados, com o patrocínio da PETROBRAS.
