A RESTAURAÇÃO DA FACULDADE DE MEDICINA DA BAHIA – EXEMPLO DE PARCERIA INTERNA NA UFBA

THE RESTORATION OF THE FACULTY OF MEDICINE OF BAHIA - AN EXAMPLE OF INTERNAL PARTNERSHIP AT UFBA

Luiz Dourado¹, Sílvia d’Affonsêca & Antonio Carlos Barbosa

Escola Oficina de Salvador (EOS) da Faculdade de Arquitetura da Universidade Federal da Bahia (UFBA)

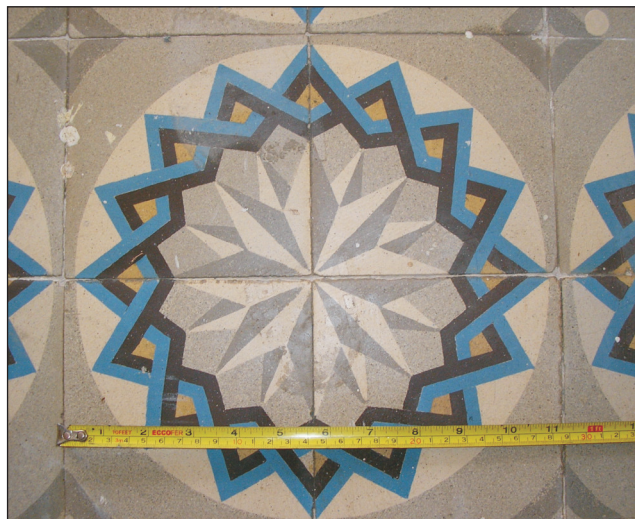
Estas lajotas apresentam um bom estado de conservação. Os danos encontrados nestas peças, não são provenientes de desgastes dos materiais e sim causados pela ação do homem.

Figura 3. Um dos vários modelos de ladrilho usados no piso, constituindo mosaico formado com a união de quatro peças.

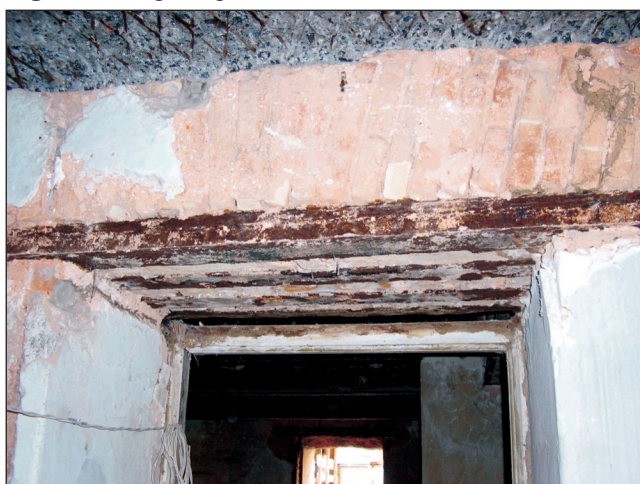
As vergas, das portas e janelas, são compostas por perfis metálicos, duplo “T”. No subsolo, estes elementos se dispunham paralelamente formando uma série de 4 perfis, distribuídos ao longo da espessura da parede. Nos pavimentos térreo e superior há apenas duas séries que se localizam próximas as faces das paredes. Além dos perfis que têm a função de verga, foram encontrados perfis “T”, que estruturam os diferentes níveis de frisos que emolduram a fachada.

Figura 9. Verga de porta constituída de trilhos, no subsolo.

Durante o processo de restauração algumas vigas em perfil “T”, tiveram que ser reforçadas, através da fixação de chapa de aço na mesa e na alma do perfil. Todas as vigas e vergas metálicas, passaram por um processo de jateamento, para remoção da oxidação e pintura de proteção e de acabamento, a base de *primer* e epóxi respectivamente.

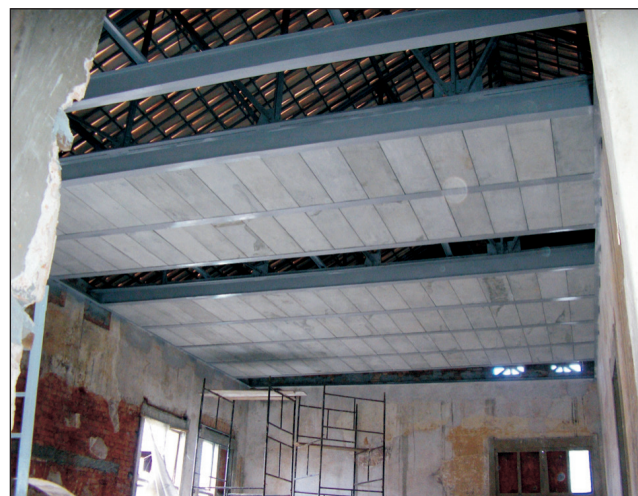
Figura 10. Montagem do forro com placas de argamassa armada, apoiadas em vigamento metálico.

em perfis metálicos. Inicialmente, na Ala Nordeste, foram utilizados pré-moldados produzidos pelo Centro de Tecnologia da Rede Sarah - CTRS e, posteriormente, na Biblioteca, produzidos pela Companhia de Desenvolvimento Urbano de Salvador - DESAL/PMS.

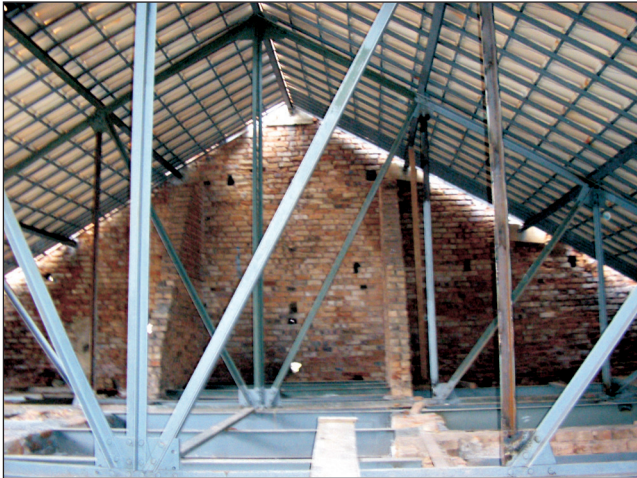
A estrutura da cobertura apesar de ter resistido relativamente bem ao tempo, apresentava alguns tirantes, compostos por duas cantoneiras metálicas, fletidos. O excesso de peso, o dobro da tonelagem a que Theodoro Sampaio se referiu, provocou o rebaixamento da linha da tesoura que passou a encostar nas paredes internas, alterando a lógica de funcionamento da tesoura. Na restauração, estes falsos apoios foram liberados, e as peças devidamente reforçadas.

Figura 11. Vista geral da estrutura da cobertura, após a restauração e execução do telhado.

Na concepção original da cobertura, as telhas eram assentadas sobre caibros. Este sistema foi modificado, com acréscimo de perfis “L”, como ripamento. Esta decisão foi adotada em função de dois problemas:

1. a inclinação acentuada da cobertura, que facilitava o escorregamento das telhas;
2. a inexistência no mercado de uma telha com concavidade compatível com o afastamento dos caibros ali assentados.

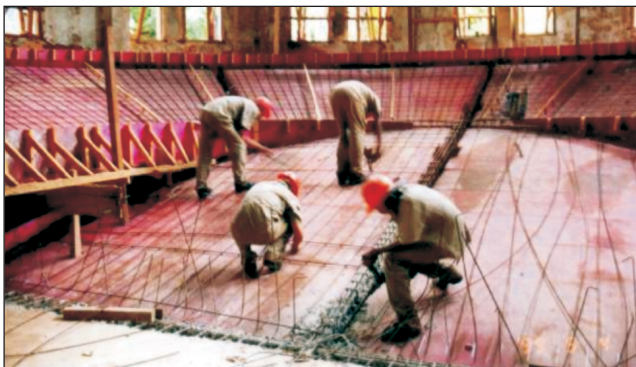
Figura 15. Execução das formas para a estrutura de concreto da platéia e da primeira galeria (Anfiteatro Professor Alfredo Thomé de Brito).

Para corrigir tal descaracterização, as lajes foram demolidas e uma nova laje inclinada de concreto foi construída na área da platéia e no nível da primeira galeria.

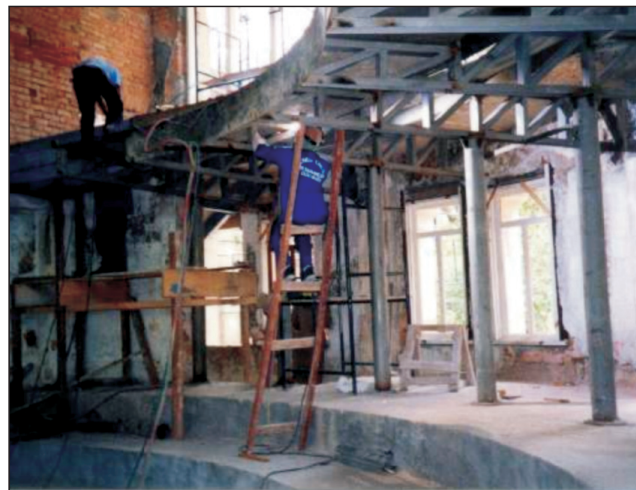
Figura 16. Montagem da estrutura metálica do segundo nível da galeria, reaproveitando trecho da laje engastada na parede da rotunda do Anfiteatro Professor Alfredo Thomé de Brito.

Uma parte da laje superior foi reaproveitada, para compor a galeria superior, no contorno da “ferradura”, evitando-se uma maior trepidação, nas paredes, com a demolição, apoiando-se este remanescente em uma estrutura metálica, para compor a galeria superior. Esta intervenção resgatou o espaço interno do Anfiteatro com a suntuosidade que tinha no início do século passado, como previsto no projeto original.

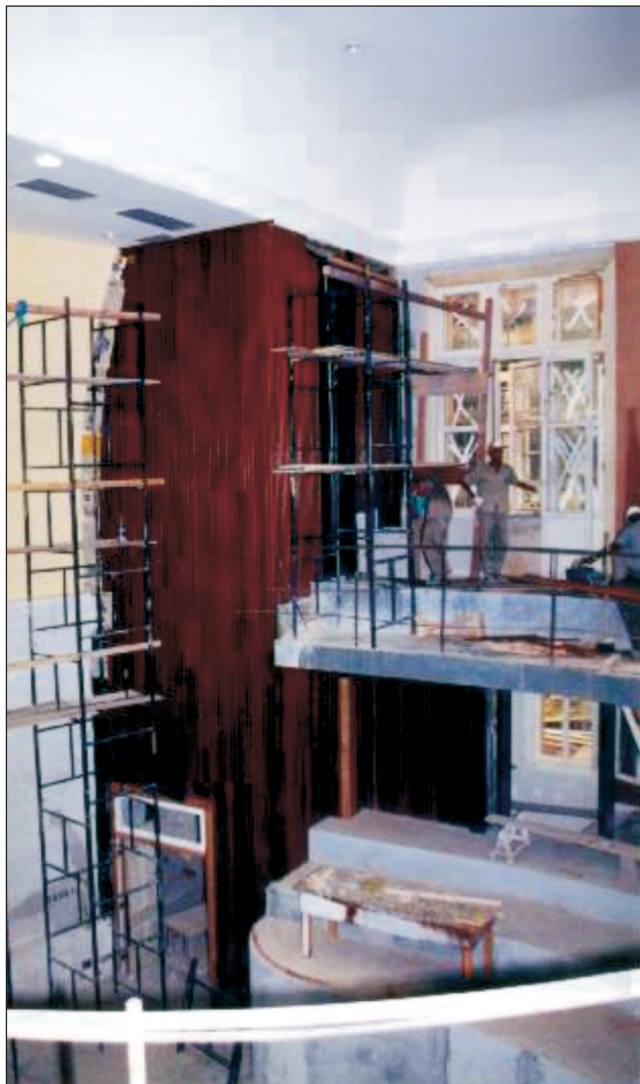
Figura 17. Detalhes dos revestimentos internos do Anfiteatro Professor Alfredo Thomé de Britto.

Interna e externamente, o revestimento da parede curva teve que ser totalmente substituído, utilizando-se argamassa de cal. As paredes internas da rotunda receberam revestimento acústico composto por lâ de rocha com acabamento em laminado de madeira. Nas paredes internas e nas laterais do palco, o revestimento acústico é composto por lâ de rocha, tecido e lambris de madeira.

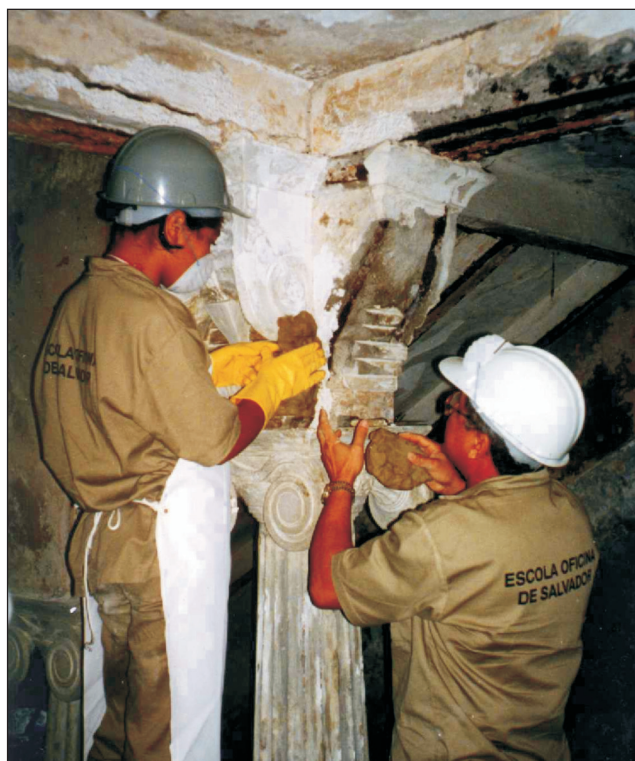
Figura 19. Trabalho do Mestre e da Aprendiz, na retirada dos moldes dos capitéis, antes da restauração dos elementos decorativos.

Para a recomposição dos elementos decorativos, altamente deteriorados, foi inicialmente feita a reintegração das partes faltantes, com gesso, para então serem feitos os moldes, serviço executado pelos aprendizes da Oficina de Estuque da EOS. Depois de feitos os moldes, foram demolidas as partes que não puderam ser recuperadas ou aquelas em que foi necessário dar um tratamento anti corrosivo aos perfis de ferro que os estruturavam, como aconteceu nos pilares que adornam a escada do Anfiteatro.

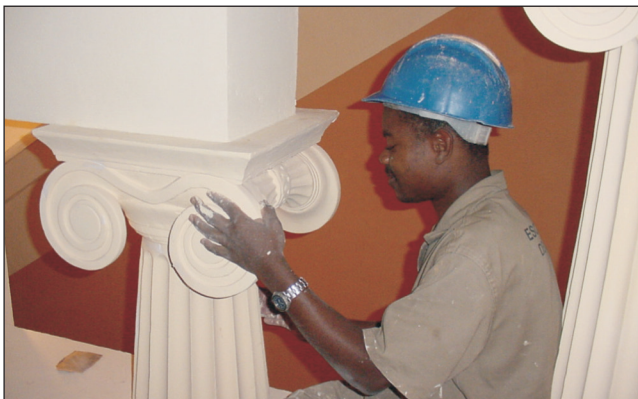
Figura 20. Pintura de acabamento dos elementos decorativos que adornam a escadaria do Anfiteatro Professor Alfredo Thomé de Britto, após a restauração.

Para moldagem dos novos elementos, capitéis e combos, usou-se argamassa de cimento. Os fustes das colunas foram moldados em concreto.

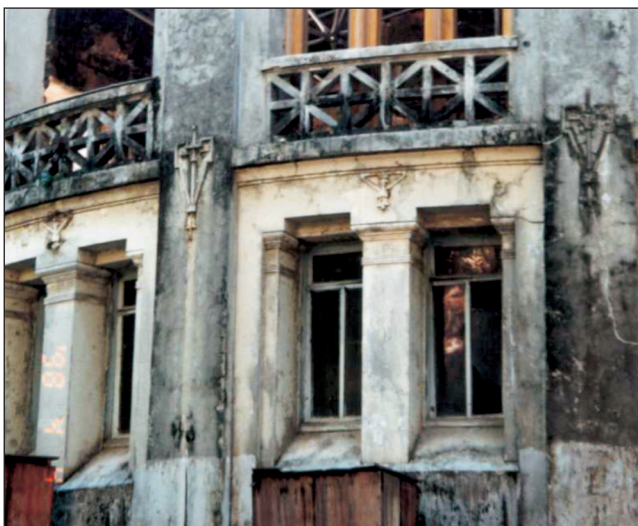
Figura 21. Esquadrias da galeria superior do Anfiteatro, confeccionadas segundo um novo desenho, elaborado a partir de registros fotográficos antigos. São esquadrias duplas, com vidros laminados.

As esquadrias da galeria superior do Anfiteatro foram confeccionadas com um novo desenho elaborado a partir de registros fotográficos antigos. São esquadrias duplas, com vidros laminados, protegidas lateralmente com espuma, para garantir o isolamento acústico da ambiente. As esquadrias da primeira galeria são cópias das existentes, apenas adaptadas para receber vidro laminado, em função do tratamento acústico. As portas, são em madeira maciça, com espessura de 6cm, com vedação lateral em borracha sintética.

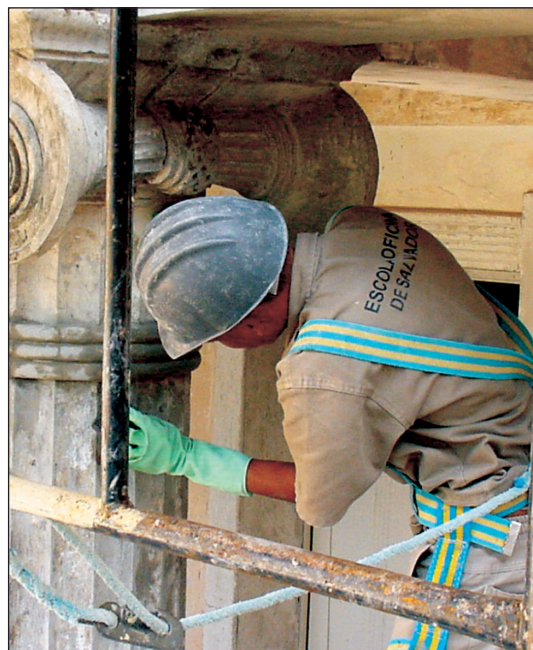
Figura 26. Restauração dos capitéis pelos aprendizes da Oficina de Estuque da Escola Oficina de Salvador.

Os pilares em alvenaria de tijolos, que foram danificados durante o desabamento da cobertura do Anfiteatro, foram reintegrados recebendo uma armadura e revestidos com concreto. As caneluras foram remodeladas através dos aprendizes da EOS, das Oficinas de Estuque e de Pedreiro. Foi também reconstruída a escadaria de acesso ao Anfiteatro, danificada com o desabamento da cobertura.

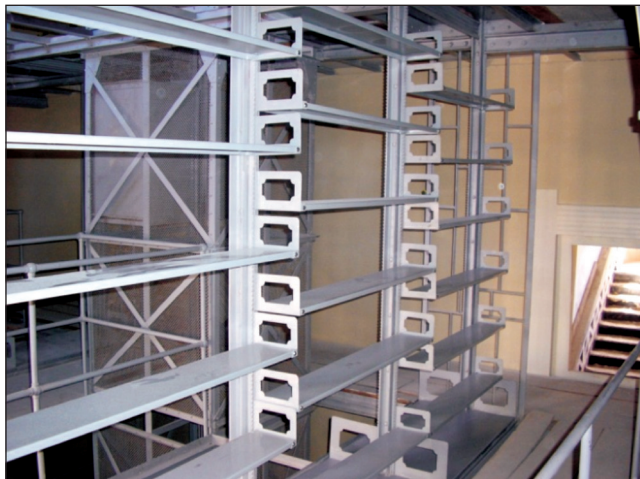
Este conjunto de estantes, executado em perfis de aço, se desenvolve em cinco níveis interligados por uma escada central, foi fabricado pela empresa O&K – Orenstein & Koppel(5) de Berlim, especializada na construção de locomotivas e vagões. Todas as peças que tinham contato com as paredes estavam oxidadas foram substituídas ou restauradas.

Figura 29. Restauração das estanterias do depósito de livros, com aplicação de acabamento com pintura automotiva.

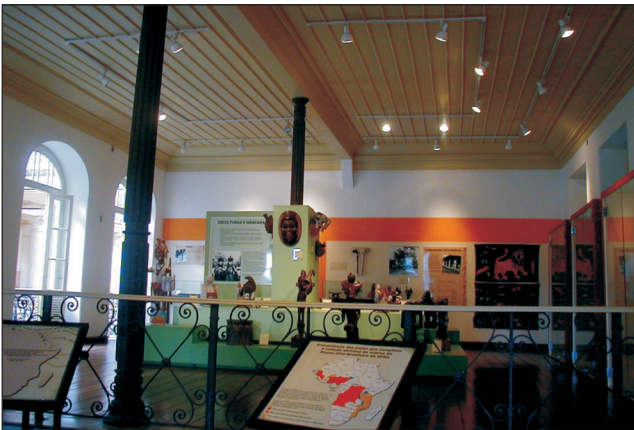
Figura 32. Área do Museu Afro-Brasileiro após a restauração do forro executada pela EOS.

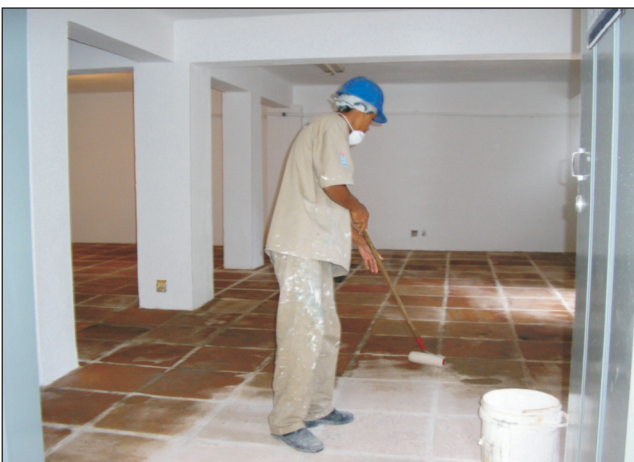
Figura 33. Pavimentação com arenito em áreas do Museu Arqueológico.

- ✓ Assentamento de pisos de arenito em áreas do Museu Arqueológico.
